## LOCAÇÃO E DIAGNÓSTICO SUMÁRIO DE PONTOS DE EROÇÃO NA RESERVA NATURAL DA SERRA DO JAPI – SP

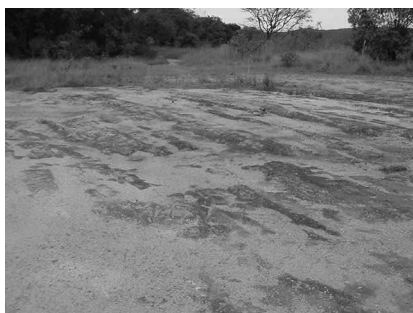
| Ponto | Coordenadas UTM | | Altitude (m) | Figura | Observações |
|---|---|---|---|---|---|
| 2 | 301474 | 7429518 | 1197 | 2 | Vegetação em recuperação |

| Ponto | Tipo de Erosão | Severidade |
|---|---|---|
| 2 | Erosão por impacto das gotas da chuva, eólica e laminar | Média |

Figura 1: ponto 2 erosão eólica média

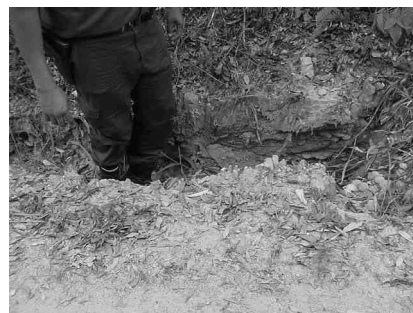
| Ponto | Tipo de Erosão | Severidade |
|---|---|---|
| 3 | Erosão em sulco profundo | Grave |

Figura 2: ponto 3 erosão grave em sulco

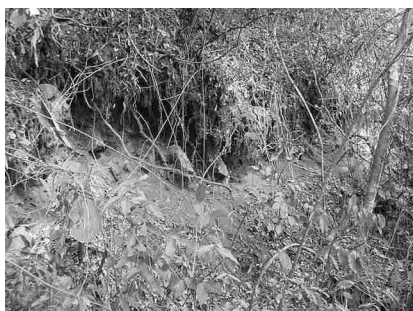
| Ponto | Coordenadas UTM | | Altitude (m) | Figura | Observações |
|---|---|---|---|---|---|
| 4 | 299070 | 7428736 | 1043 | 4 | Erosão na trilha devido a declividade |

| Ponto | Tipo de Erosão | Severidade |
|---|---|---|
| 4 | Erosão laminar em conjunto com movimento de massa | Média |

Figura 3: ponto 4 movimento de massa médio

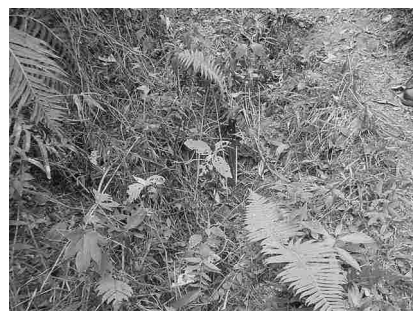
| Ponto | Coordenadas UTM | | Altitude (m) | Figura | Observações |
|---|---|---|---|---|---|
| 5 | 299088 | 7428748 | 1043 | 5 | Enxurrada vem da estrada e cai na trilha |

| Ponto | Tipo de Erosão | Severidade |
|---|---|---|
| 5 | Erosão laminar | Fraca |

Figura 4: ponto 5 erosão laminar fraca

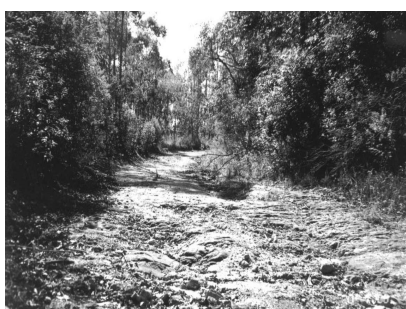
| Ponto | Tipo de Erosão | Severidade |
|---|---|---|
| 8 | Erosão por impacto das gotas da chuva, laminar e em sulco | Média |

Figura 5: ponto 8 erosão por impacto, laminar e em sulco de severidade média

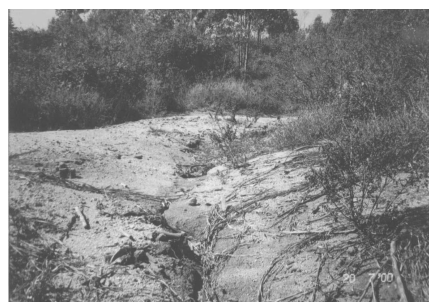
| Ponto | Coordenadas UTM | | Altitude (m) | Figura | Observações |
|---|---|---|---|---|---|
| 10 | 295559 | 7424936 | 1103 | 10 | Área de várzea |

| Ponto | Tipo de Erosão | Severidade |
|---|---|---|
| 10 | Erosão por impacto das gotas da chuva, laminar e em sulco | Grave |

Figura 6: ponto 10 erosão por impacto, laminar e em sulco de severidade grave

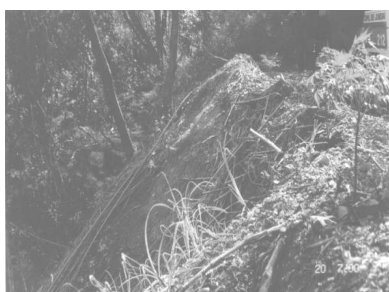
| Ponto | Tipo de Erosão | Severidade |
|---|---|---|
| 13 | Erosão laminar em conjunto com movimento de massa | Grave |

Figura 7: ponto 13 erosão laminar em conjunto com movimento de massa com caráter grave
